Gagnef Bäsna 14:24, Gagnefs kommun

Geoteknisk utredning inför utökande av detaljplan

Datum: 2024-02-29	Rev: -	Uppdragsnummer: 5001684
Upprättad av: Johan Freudendahl		
Granskad av: Håkan Rosén

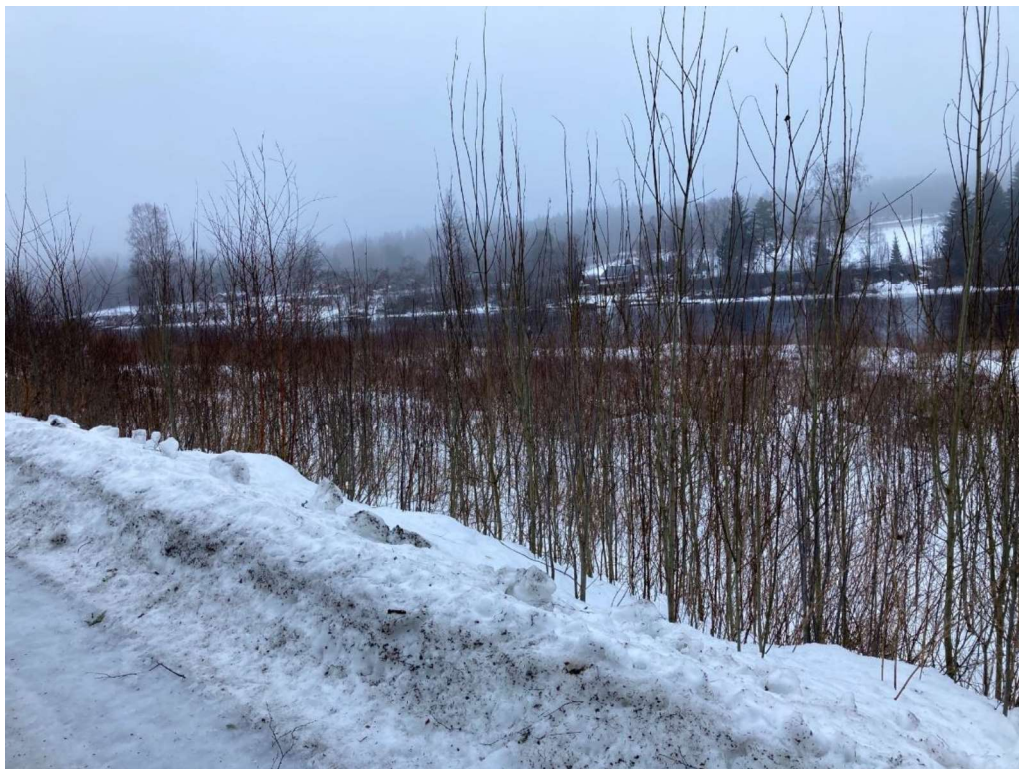
Projektet omfattar en yta på ca 6 ha inom fastigheten Bäsna 14:24. Fastigheten gränsar till Dalälven i sin norra kant, se figur 2. Det förekommer stora nivåskillnader inom området även om det förekommer partier med flackare terräng, se figur 3 och figur 4. Nivåerna varierar mellan +150 och +180. Det förekommer också relativt branta partier söder om vägen, se figur 5.

Figur 4: Bild tagen vid platsbesök. Älven syns i bakgrunden.

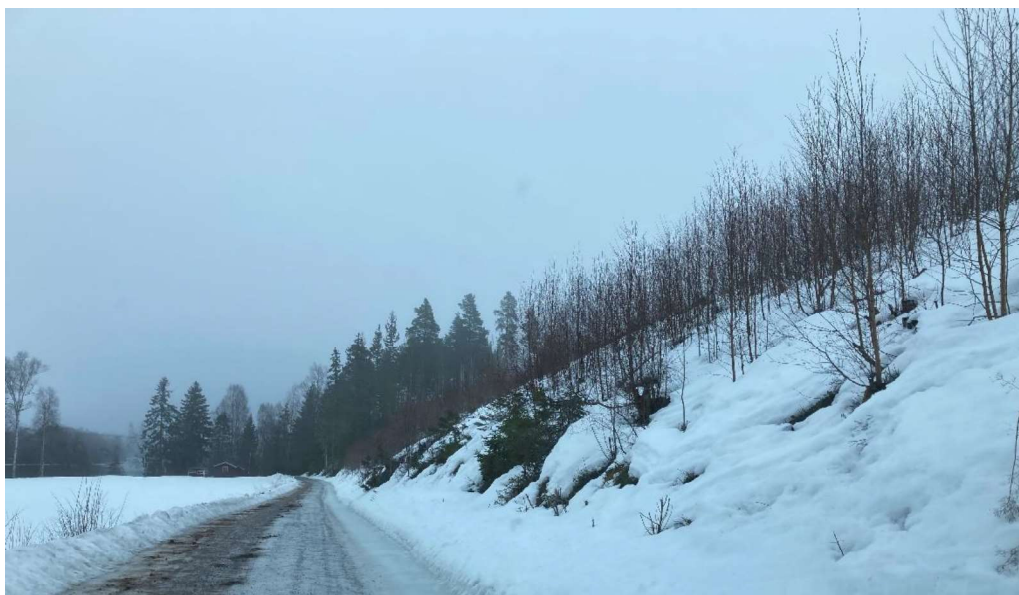
Figur 5: Bild tagen vid platsbesök. Höger i bild är söder om vägen, vänster är norr om **mot älven**

Lokal stabilitet inom området bedöms som god. Detta gäller även de naturliga slänter som återfinns söder om vägen. Dessa bedöms de ha en lutning på ca 20°. Friktionsvinkel i material som grus och sand ligger på ca 32-35°, dvs fullgod. Även slänten ner mot älven bedöms ha god lokal stabilitet men här är förhållandena mer dynamiska då påverkan från älven spelar in.

Även om slänterna söder om vägen bedöms som stabila kan de planerade tomterna inom vissa partier vara för branta att bygga i. Det kan därför bli aktuellt att ändra höjdsättningen inom området. Den befintliga vägen kan komma att höjas alternativt att höjderna planas ut och materialet användas som fyllning. Isälvsmaterial har naturligt bra egenskaper som fyllning. Det kan också vara lämpligt att utforma bebyggelsen så att den följer variationerna i höjd inom området, t ex suterränghus där de förekommer sluttningar.

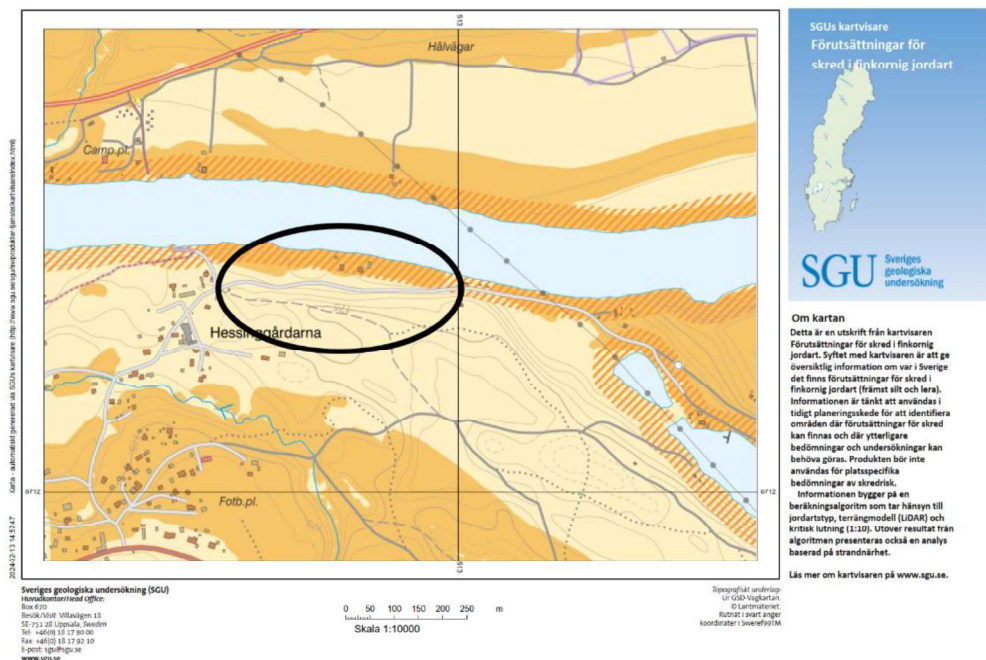
Närmast Dalälven bedöms marken som känslig för skred enligt SGU, se figur 8. Detta bör utredas närmare se kap 6.5.

Figur 8: Förutsättningar för skred enligt SGU. Området ligger inom den en svarta cirkeln.

Total stabiliteten i området låter sig i inte utredas utan känd bottentopografi i älven samt kunskaper om jordlagerföljden norr om vägen. Det går inte att utesluta lager med silt eller lera i svämsedimenten utan att undersöka saken närmare.

Erosion längs med älvstranden kan påverka stabilitet på sikt och bör därför säkras. Idag är slänten ner mot älven bevuxen vilket fungerar erosionskyddande. Även de övriga slänterna inom området är bevuxna och detta förstärker stabiliteten ytterligare.

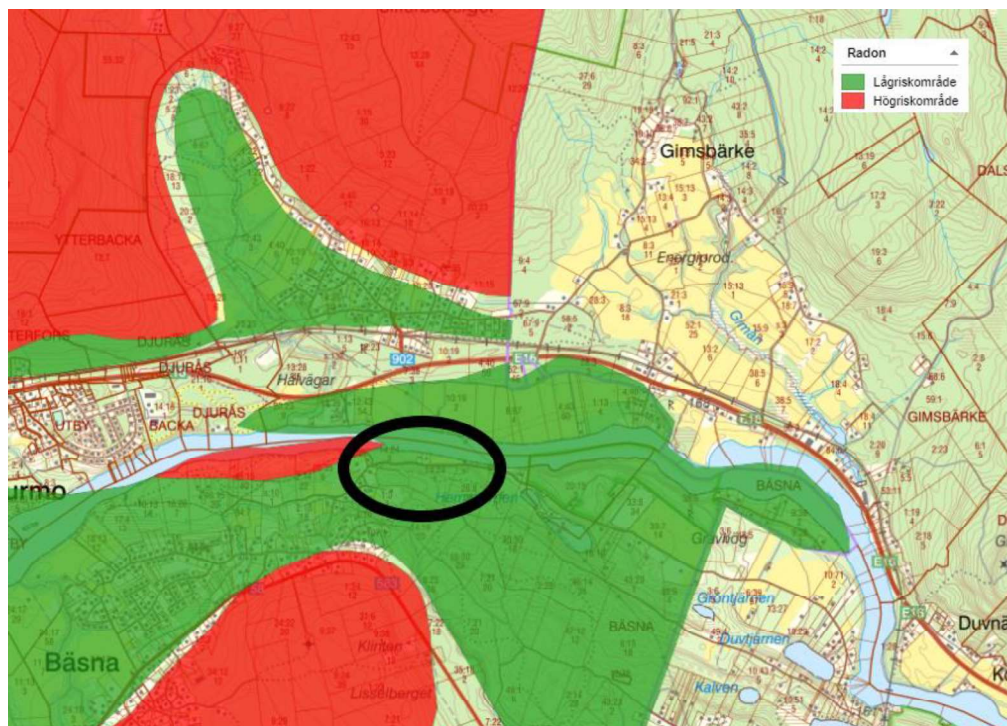
Möjligen kan de västra delarna ligga i högriskområde se figur 9. Radon bör eventuellt undersökas närmare i byggskedet.

Figur 9: Risk för radon. Området beläget inom den svarta ringen.

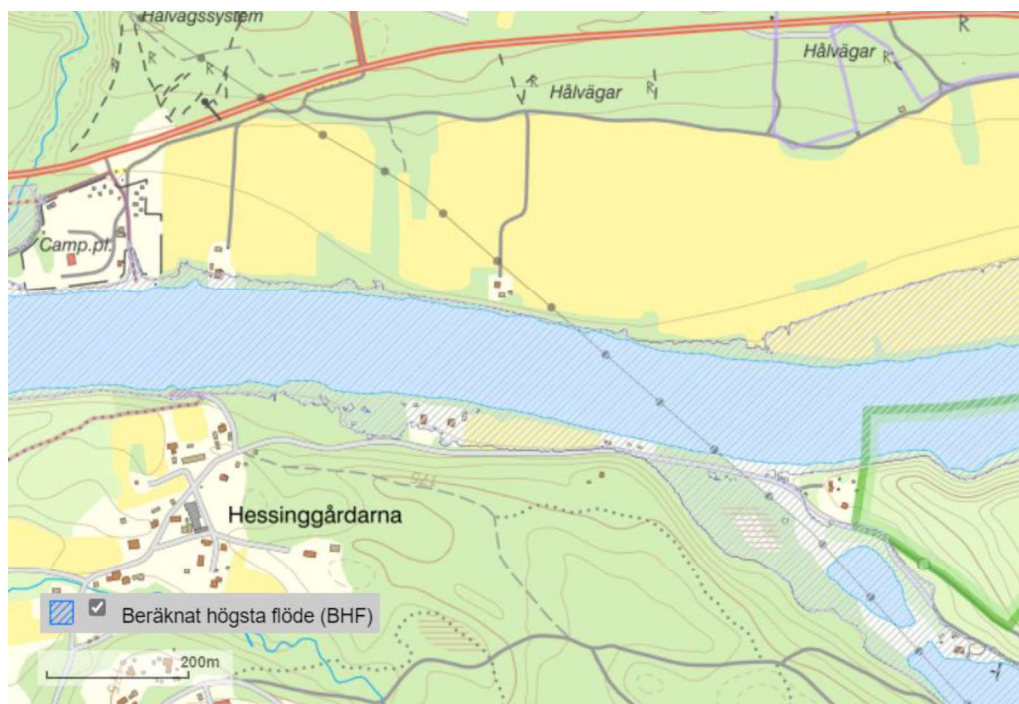
Området mellan Dalälven och vägen där det förekommer svämsediment kan enligt info från MSB översvämmas vid höga flöden, se figur 10. Detta utgår från beräknade högsta flöden då alla naturliga faktorer som snösmältning, markvatten och nederbörd samverkar och bedöms som mycket sällsynt. Förekomsten av svämsediment tyder dock på att det har inträffat. Det skall också noteras att Dalälven är ett reglerat vattendrag och att översvämningarna troligen har varit vanligare förr i tiden.

Figur 10: Risk översvämning vid beräknade högsta flöden.
