PM Geoteknik Stora Skogen

Djurås, Gagnefs kommun

Geoteknisk kartering

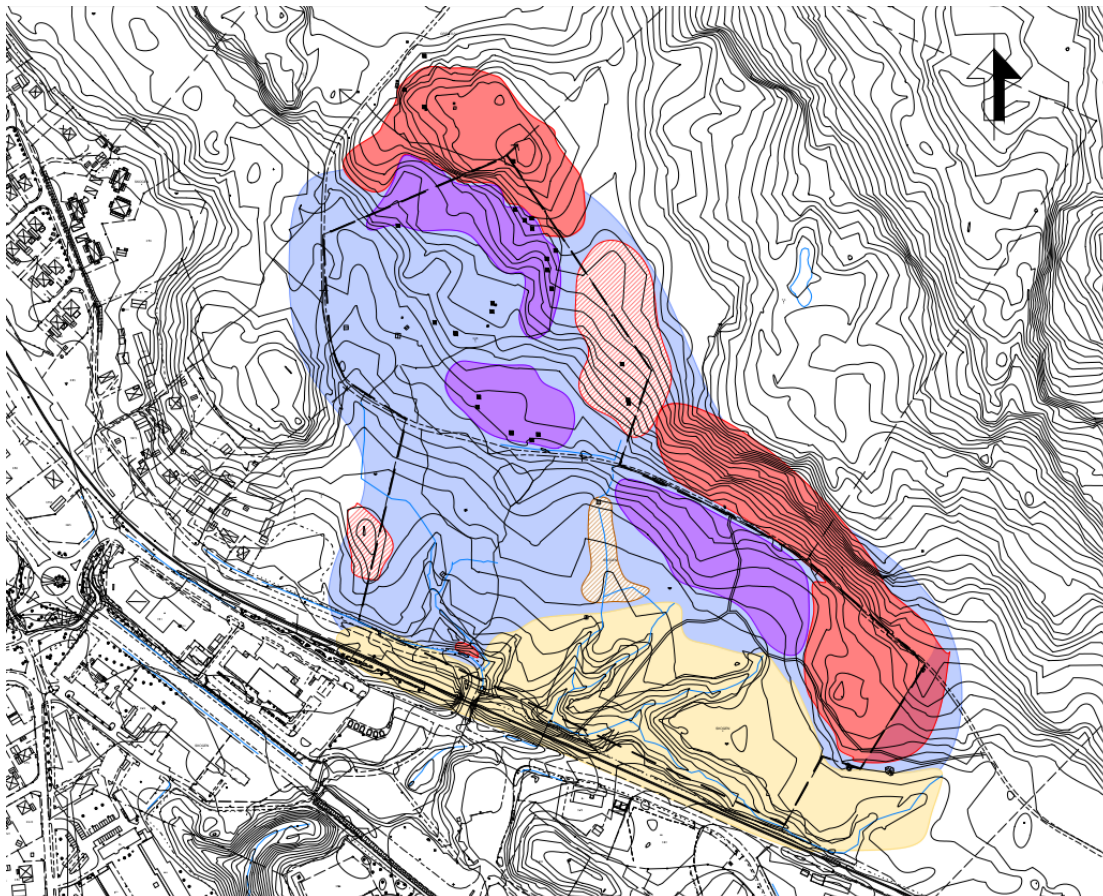
Det karterade området stämmer till stor del med jordartskartan men med vissa lokala avvikelser.

Figur 5. Kartering av området där morän, silt, berg och blockighet karterats. Ritning redovisas som bilaga 1.

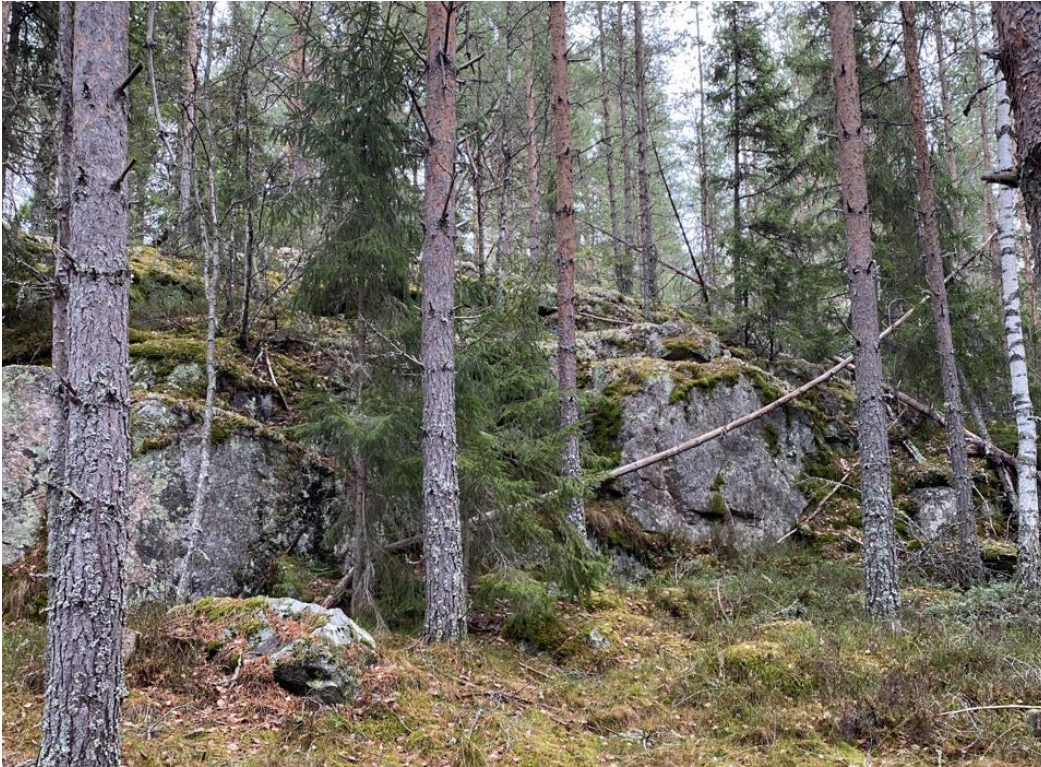
I norra samt östra delen av området påträffas berg i dagen och i stora delar av moränområdena kan ytligt berg förväntas förekomma.

Figur 6. Synligt berg i områdets norra delar.

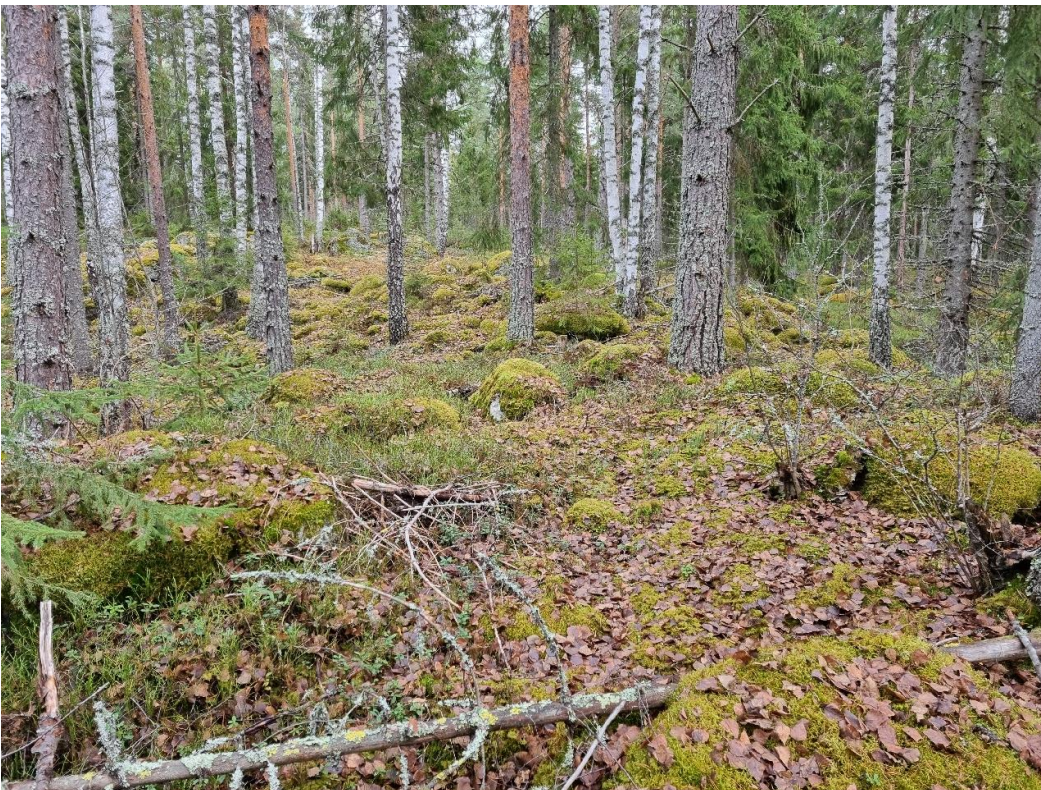
Den dominerande jordarten inom utredningsområdet är morän som huvudsakligen är sandig men även innehåller grus, sten och silt. Den är lokalt också blockrik i markytan.

Figur 7. Blockig moränmark i centrala delarna av området.

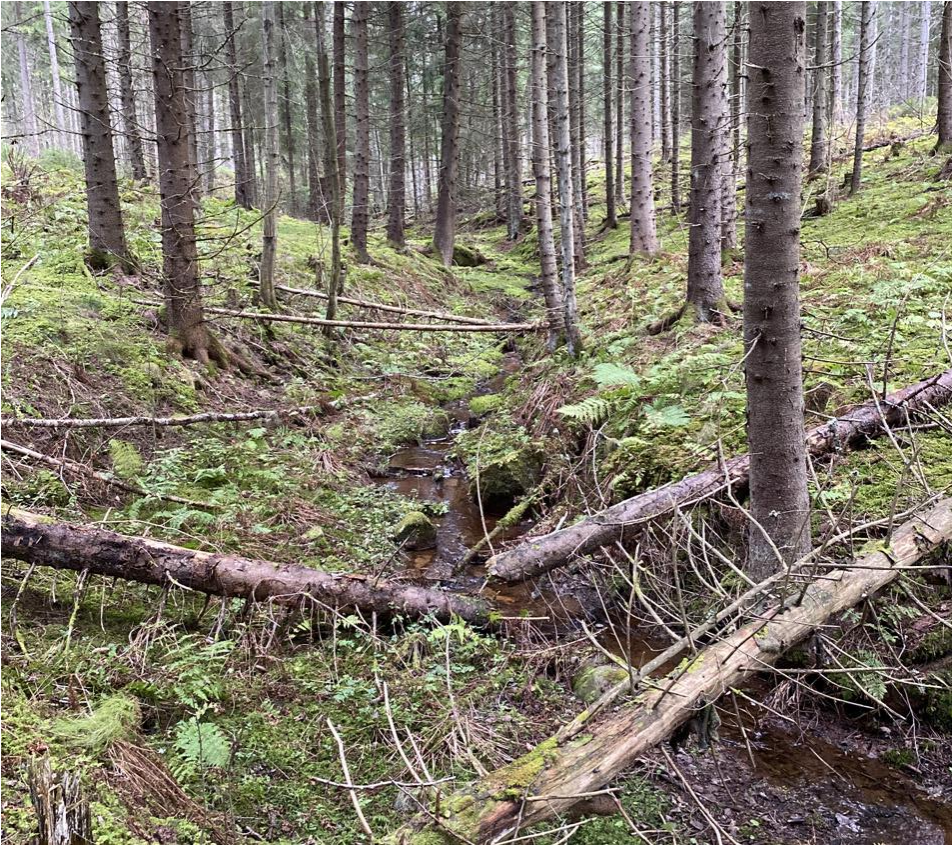
Området avvattnas genom mindre vattendrag som letar sig genom lågpunkterna i terrängen. Vattendragen är som mest påtagliga i ravinbildningarna i söder. Vattnet tenderar att vid vissa lokala områden trycka ut i slänter där berg övergår till moränjordar.

Figur 8. Vattendrag i ravinbildningar i söder.

Inga rörelser eller andra tecken på instabilitet har observerats i slänter inom utredningsområdet. Mindre erosionsärr har påträffats i ravinerna där vatten rinner.

Det ska dock beaktas att viss naturligt pågående erosion påträffats i de vattenförande ravinerna.

Då vissa tecken på erosion påträffats längs med ravinerna rekommenderas det att ingen byggnation sker minst 10 meter från ravinbildningarna.

En stor del av vatten leds idag genom området via vattendragen som går i ravinerna. Dessa ska bevaras och ej vidröras. Förslagsvis läggs ravinområdena in som naturområden i framtida detaljplan. Då vatten tenderar att trycka fram från överyta berg kan det bli aktuellt med avskärande diken för att ta hand om vattnet. Detta kan studeras närmare när projekteringen startar.

Då jordarna längs med ravinerna är erosionskänsliga ska detta beaktas inför dagvattenprojektering. Vatten ska ej släppas direkt ut i slänter utan ska ledas med erosionskyddade diken ner i ravinbotten. Alternativt kan ledningar dras ner i botten av ravinerna.

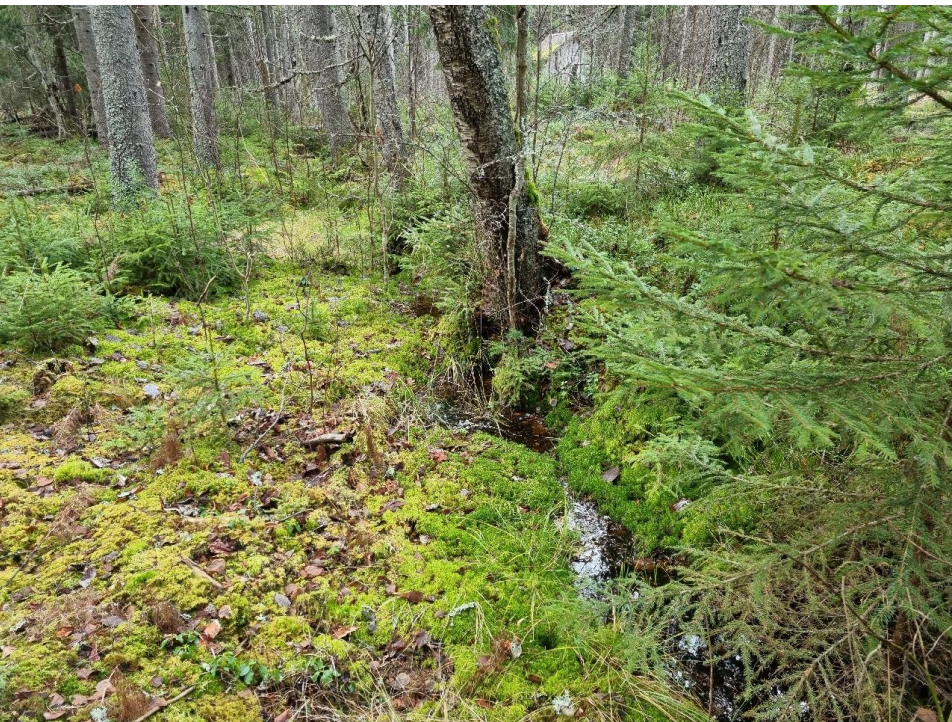
Figur 9. Vattenansamlingar och blött område i mellersta delen av utredningsområdet.

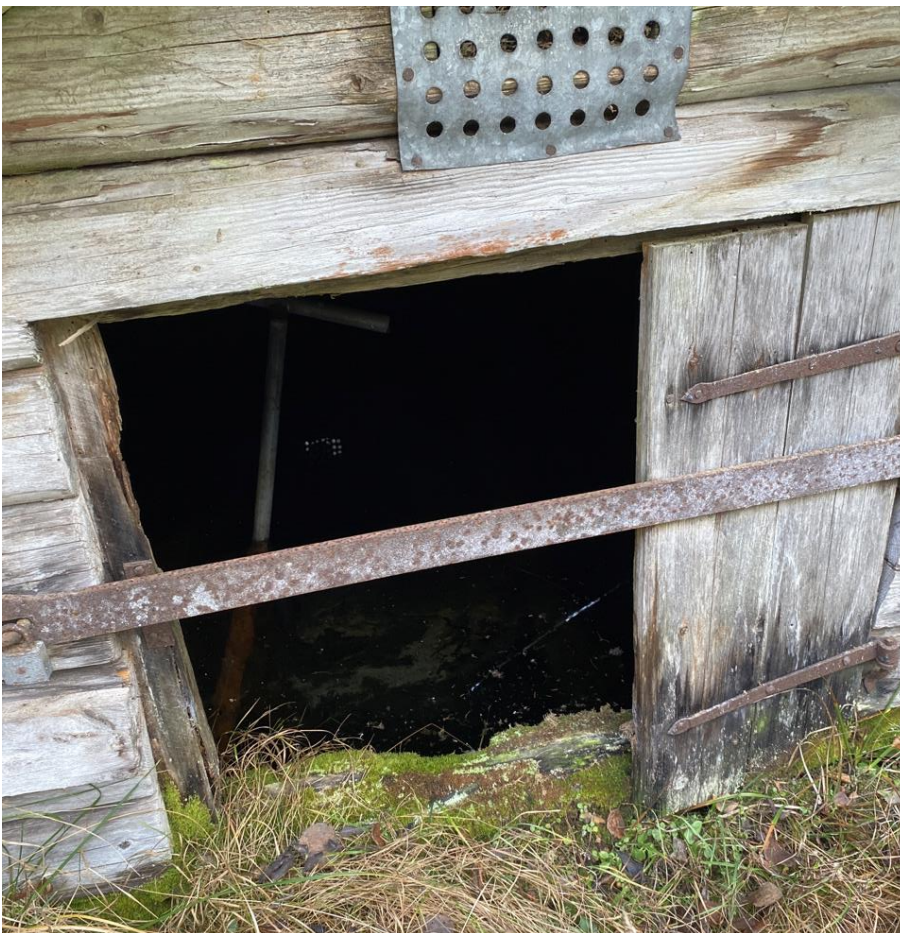
I mellersta delen av området har en tidigare byggnad påträffats som troligen reglerat vattentillförseln i området. Den lilla stugan var vattenfylld och ett typ av reglage påträffades. Känslan är att det fungerat som någon typ av dämning för att reglera vattenutflödet i området. Funktionen bedömdes dock som mycket bristfällig. Området runt detta var mycket vattenmättat.

Figur 10. Vattenfylld mindre hus med reglage. Sannolikt från tidigare jordbruksverksamhet.
