PM Geoteknik Stora Skogen

Djurås, Gagnefs kommun

Geoteknisk kartering

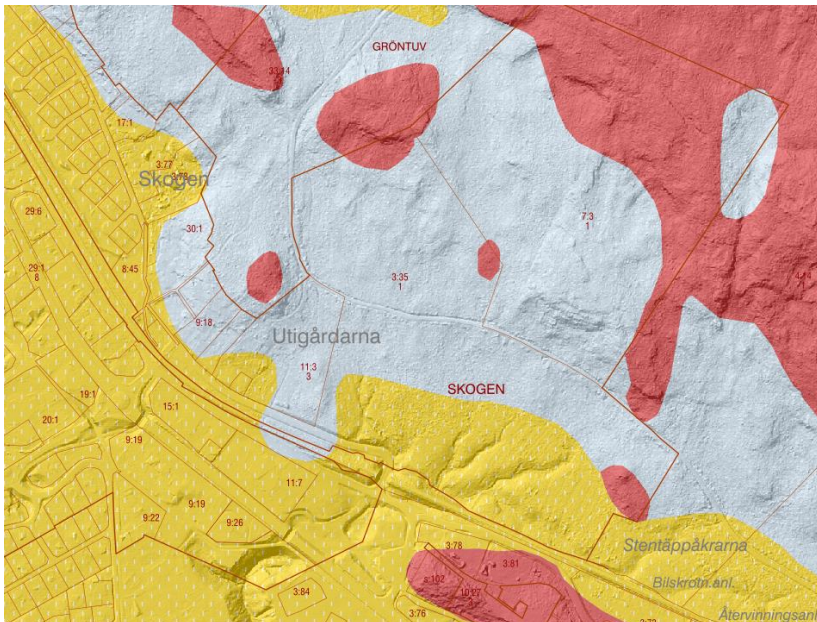
Enligt SGU:s öppna databaser består området huvudsakligen av moränmark samt silt i de södra delarna. I norr förekommer partier med ytligt berg. Jorddjupen inom området varierar något där större jorddjup förekommer i söder och minskar mot norr.

Figur 3. Jordartskartan visar på silt (gult) i södra delen, berg (rött) i norra delen och i övrigt moränmark.

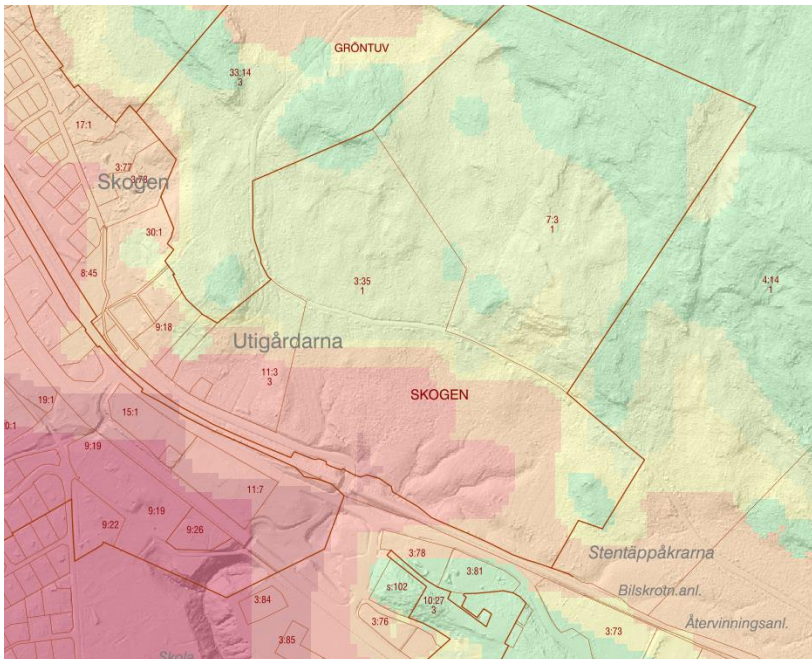
Figur 4. Jorddjupen visar på 10-20 meter i södra delen och 1-3 meter i norra och östra delen.
