PM dagvatten & hydrogeologi

Bäsna 14:24

Uppdragsnamn: Bäsna 14:24

Status: Granskningshandling

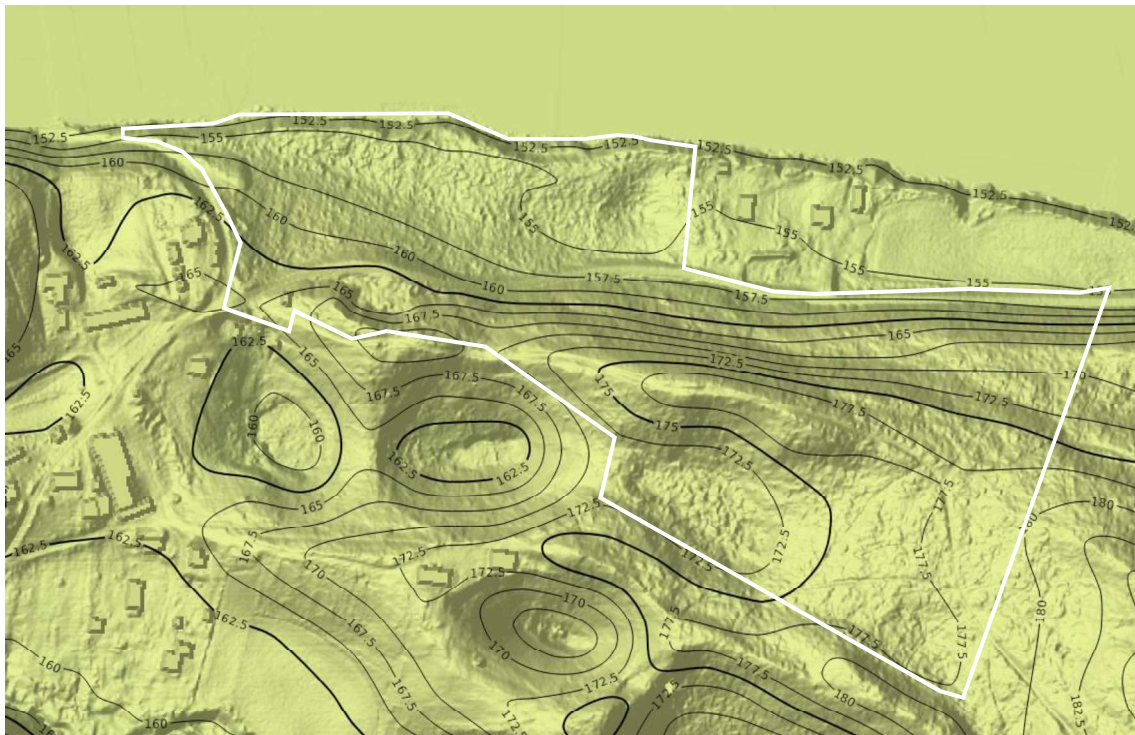
Figur 2-2. Topografi och höjdkurvor av utredningsområdet. Framtagen i Scalgo Live.

Norra delen av utredningsområdet sluttar mot Dalälven i norr. I södra delen av utredningsområdet finns en höjdrygg som fungerar som vattendelare där avrinning från södra delen av utredningsområdet sker söderut. Utredningsområdets högsta nivå är +177,5 (RH2000) och sluttar mot Dalälven till ca +155 norr om Hemtjärnsvägen ((Figur 2-2). Utredningsområdet är kuperat med små avrinningsområden och mindre lokala lågpunkter (Figur 2-3). Jordarten på området består till störst del av isälvssediment med hög infiltrationskapacitet vilket gör att den ytliga avrinningen kan antas vara begränsad, se mer om hydrogeologi i avsnitt 2.2.

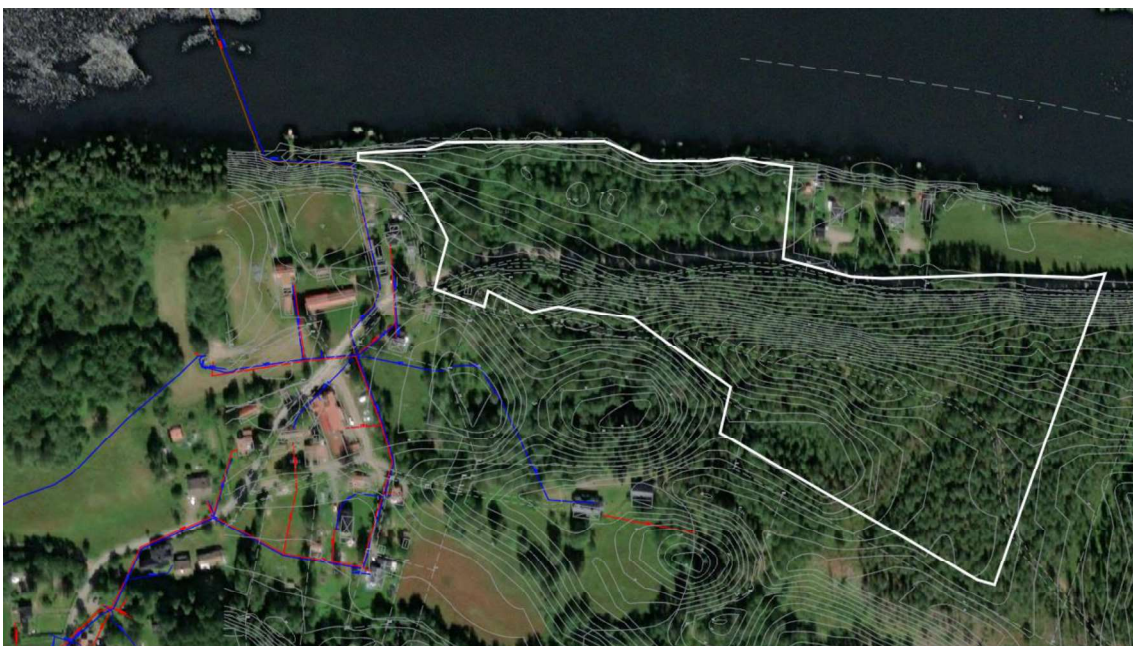
Figur 2-8. Dala vatten och avfalls ledningar i anslutning till utredningsområdet. Spillvatten i rött och vatten i blått. Utredningsområdet är markerat i vitt. Ledningsunderlag erhållet av Dala vatten och avfall 2024-02-09.

Utredningsområdet har inget VA-system i dagsläget. Utredningsområdet angränsar i väster till verksamhetsområde för vatten och spillvatten vilket planeras utökas i och med nya detaljplanen för att även omfatta detta område. Spillvatten planeras att avledas via LTA-system mot anslutning till befintliga ledningar. Befintliga allmänna vatten- och spillvattenledningar i anslutning till utredningsområdet redovisas i Figur 2-8. Dagvatten infiltrerar lokalt inom utredningsområdet idag och planeras ej ingå i kommunalt verksamhetsområde för dagvatten. Gagnef kommun har inte tagit fram några särskilda riktlinjer för dagvattenhantering.

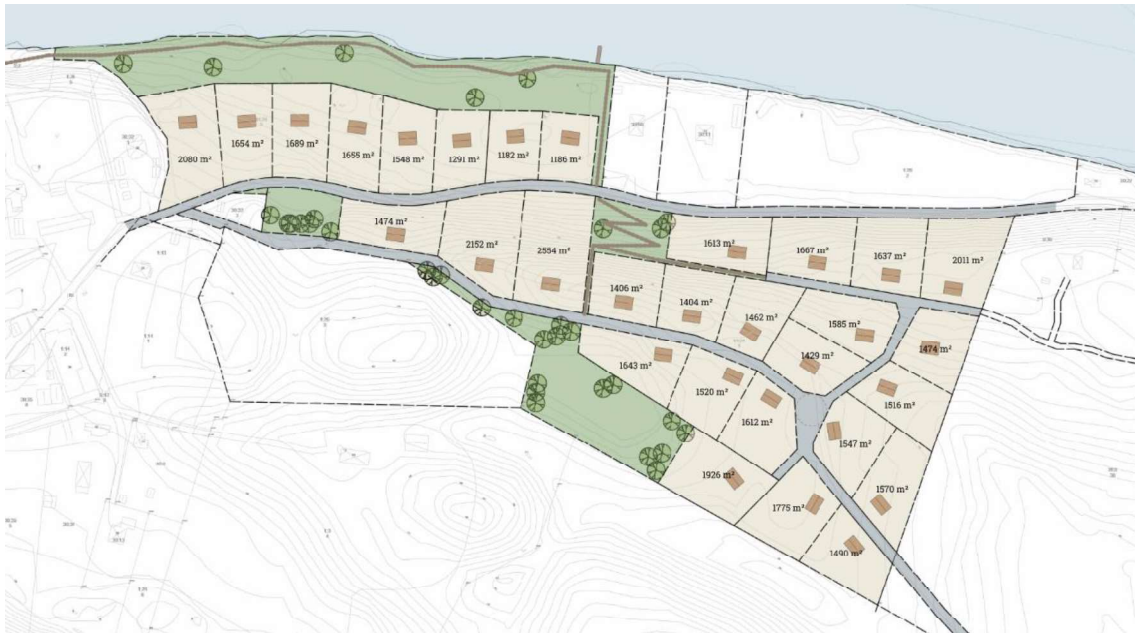
Figur 2-9. Planförslag med nya villatomter. Erhållet från Archus Affärsutveckling & Projektledning AB 2024-04-10.

Planförslaget omfattar ett trettiotal nya tomter för villabebyggelse (Figur 2-9). Hemtjärnsvägen planeras bevaras i sin nuvarande form medan en skogsväg i söder ersätts med en kvarterssgata i ny sträckning.

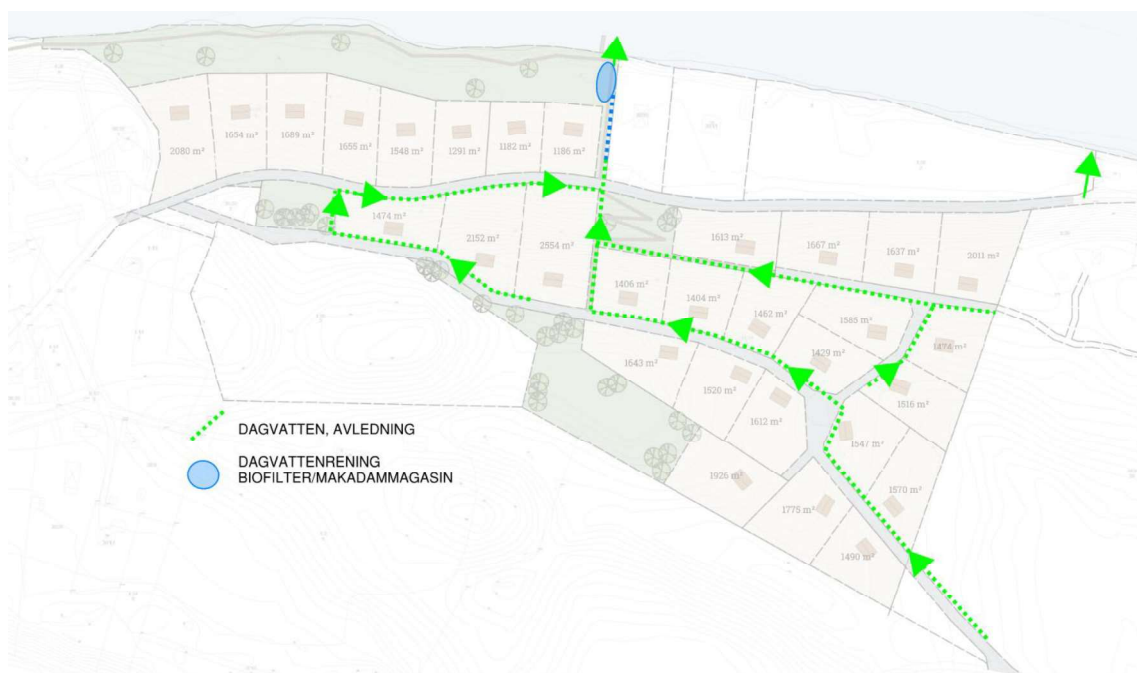
Figur 4-1. Skiss över föreslaget dagvattensystem inom utredningsområdet.

Dagvatten från kvartersgatan föreslås avledas via dagvattenbrunnar och täta ledningar alternativt täta diken med självfall mot reningsanläggning i anslutning till utlopp mot Dalälven (Figur 4-1). Kvartersgatans dagvattenledningar rekommenderas att dimensioneras enligt Svenskt Vattens rekommendationer i P110 för gles bostadsbebyggelse, med 2 års återkomsttid för fylld ledning och 10 år för trycknivå i marknivå. Dagvattenflödet har beräknats med rationella metoden till 60 l/s vid 2-årsregn och 100 l/s vid 10-årsregn. Se yta för markanvändningar som använts i beräkningar i bilaga 1.
